# Sustitución inmediata de implantes fracasados de titanio C.P. por otros de idéntico material en el mismo lecho receptor. A propósito de 15 casos

Ricardo Trayter Jiménez, Esteban Padullés Roig

*Se propone como solución a los implantes de Ti. no osteointegrados en la época de precarga, su sustitución inmediata por otros del mismo material, tras el legrado del lecho receptor.*

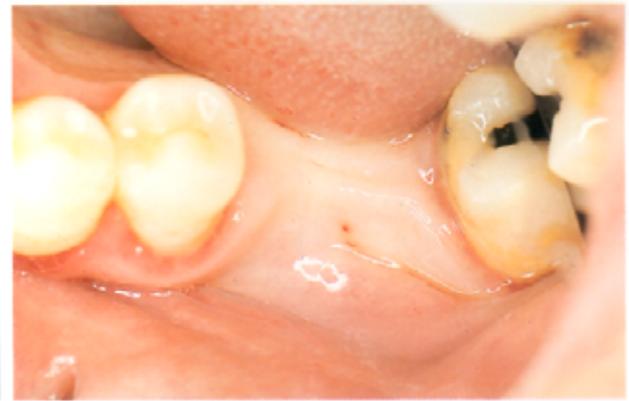
**Fig. 3. Colocación de dos implantes.**

Colocación de dos implantes (Fig. 3).

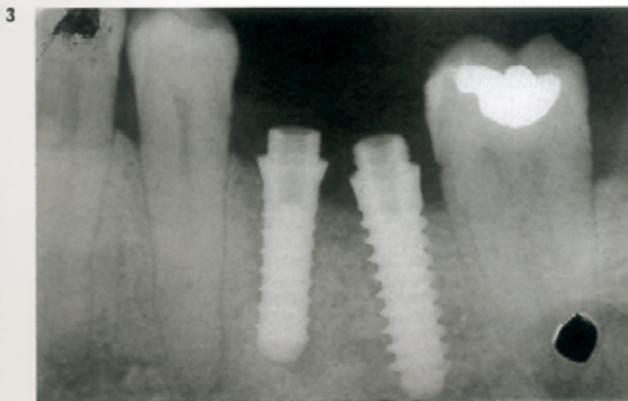
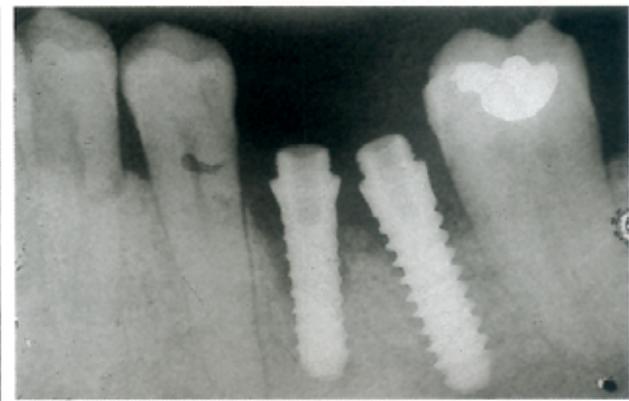
**Fig. 4, 5. Dolor, inflamación y movilidad del implante distal.**

A las cuatro semanas inflamación periimplantaria. Dolor leve. Movilidad (Figs. 4, 5).

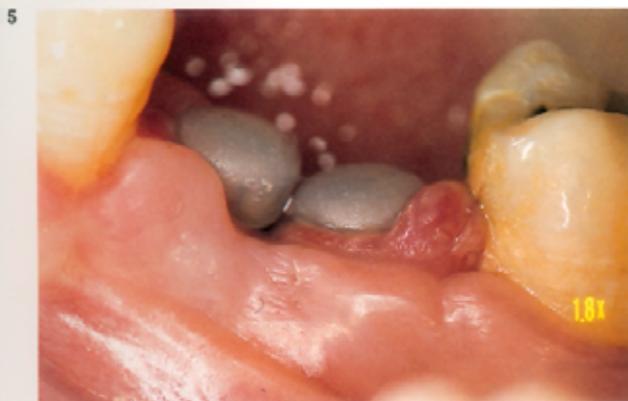
**Fig. 6. Extracción del implante.**

Retirada del implante (Fig. 6). Legrado del lecho (Fig. 7, 8, 9).

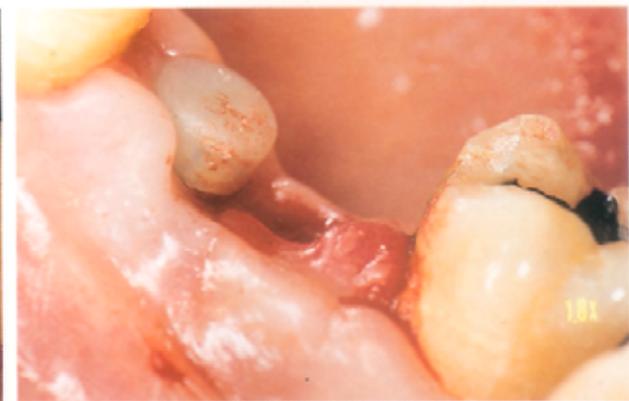
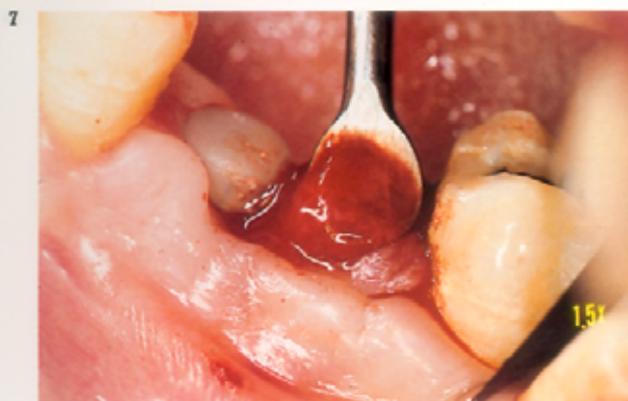
**Figs. 7, 8. Legrado del lecho.**

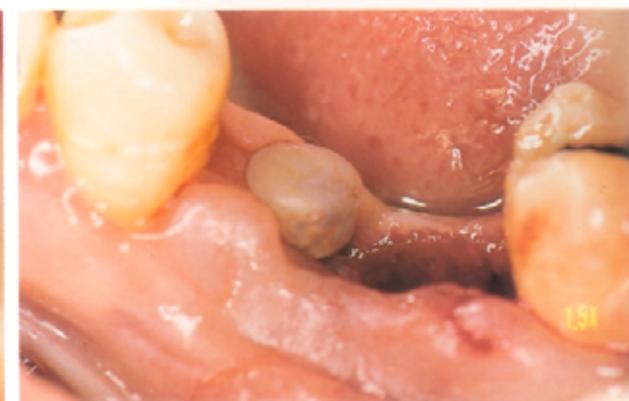
9

**Fig. 9. Legrado del lecho.**

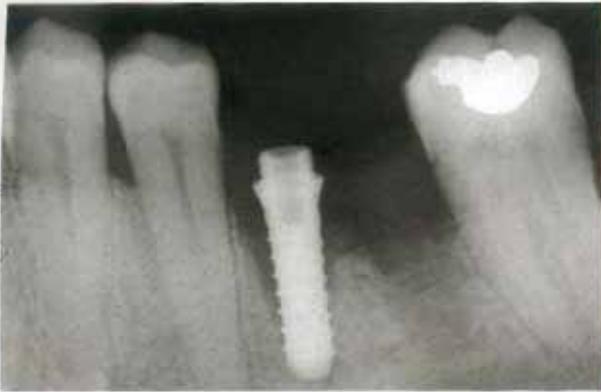
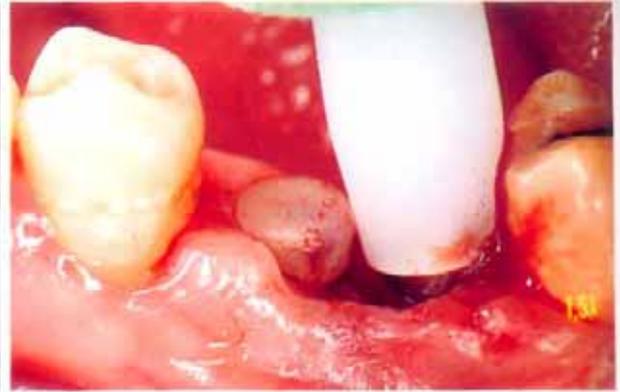
**Figs. 10, 11. Colocación de un nuevo implante en el mismo alveolo.**

Colocación de un nuevo implante del mismo material (Figs. 10, 11).

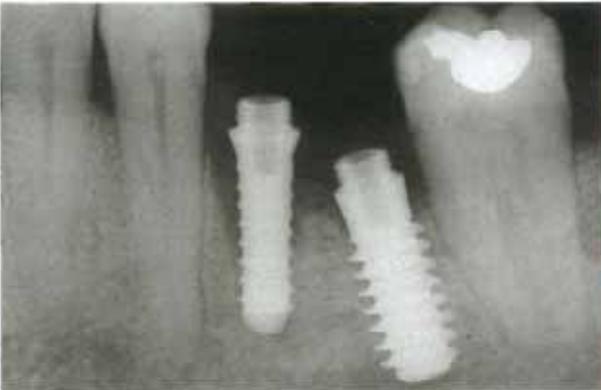
12

**Fig. 12. Aspecto a las seis semanas.**

Post-operatorio anodino. Buena cicatrización con la técnica semisumergida (Fig. 12).

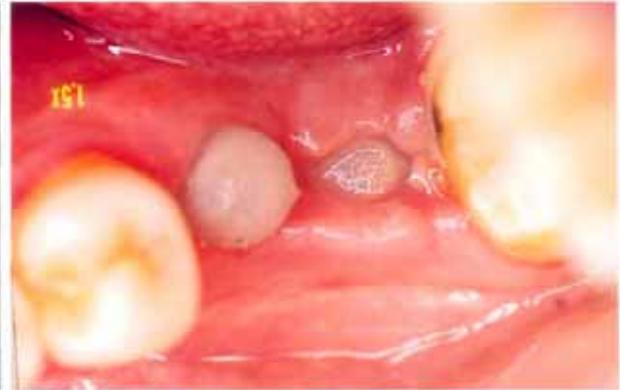
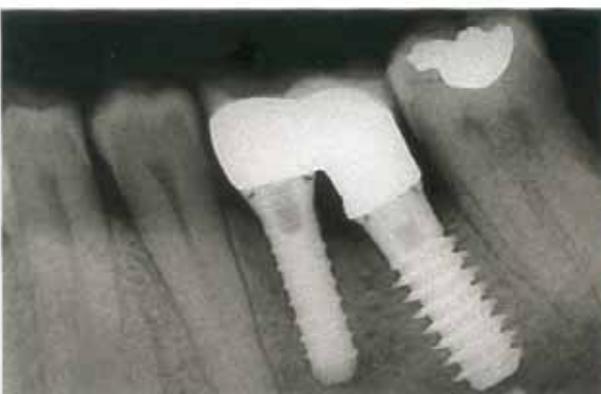
**Figs. 13, 14. Carga de los implantes con prótesis de metal cerámica.**

Carga de los implantes con prótesis de metal porcelana (Fig. 13, 14).

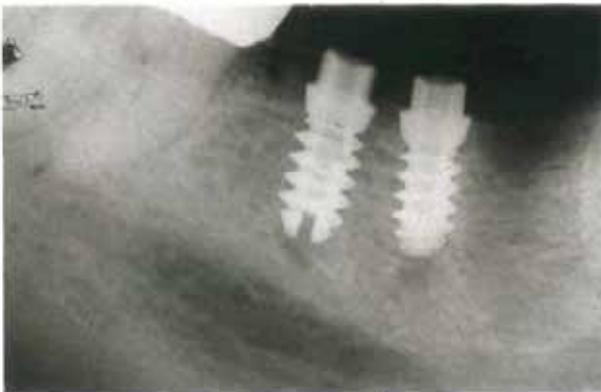
16

**Fig. 16. Rx post-extracción del implante problema.**

Tratamiento. Bajo anestesia infiltrativa se procede a la remoción del implante problema (Fig. 16), legrado del lecho y colocación de un nuevo implante de igual material; no precisó puntos de sutura. Medicación habitual (Antbs. AINE'S).

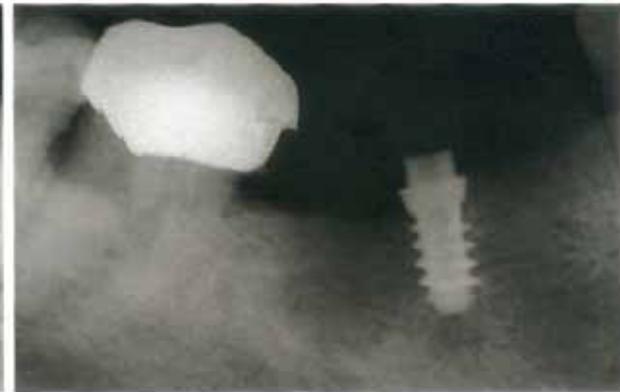
**Fig. 17. Rx de control con el caso resuelto.**

El postoperatorio transcurrió en normalidad, instalando la prótesis en el tiempo adecuado. Corona en 37 con rompiefuerzas unido a la corona metal cerámica sobre implantes. Independiente la corona en 35 (Figs. 17 y 18).

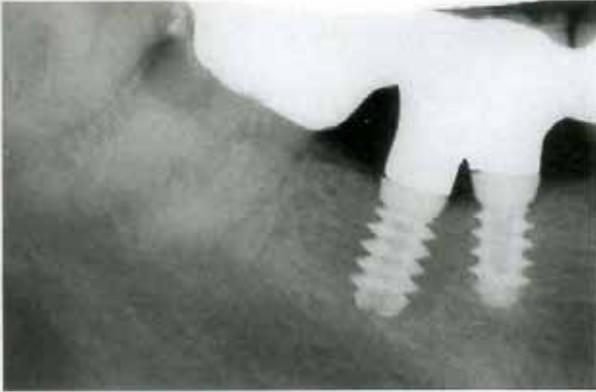
17

**Fig. 18. Prótesis metal porcelana.**

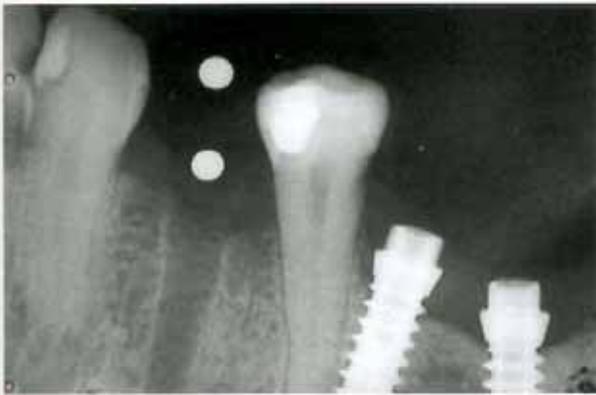
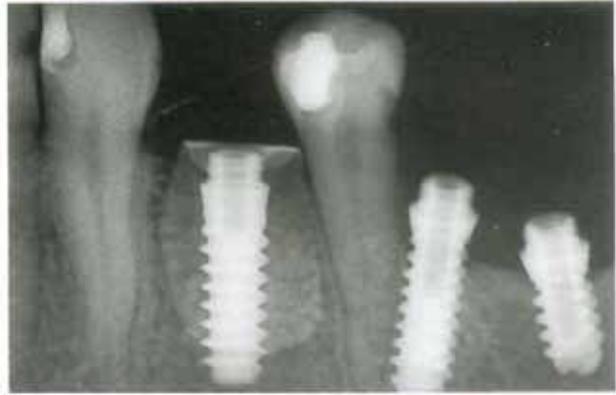
**Fig. 19, 20. Colocación de un implante en 44, plantilla y colocación con lámina de titanio.**

Se colocan implantes en zona 46, 47, disparalelos para mejor distribución de fuerzas, y en 44 tras extracción se coloca implante inmediato y se cubre con lámina de titanio (Figs. 19 y 20). A las tres semanas hubo exposición de la membrana, y bajo anestesia local se procedió a su extracción; al observar movilidad en el implante, se sustituyó, tras legrado y adecuado acondicionamiento del lecho, por otro del mismo material (Figs. 21 y 22).

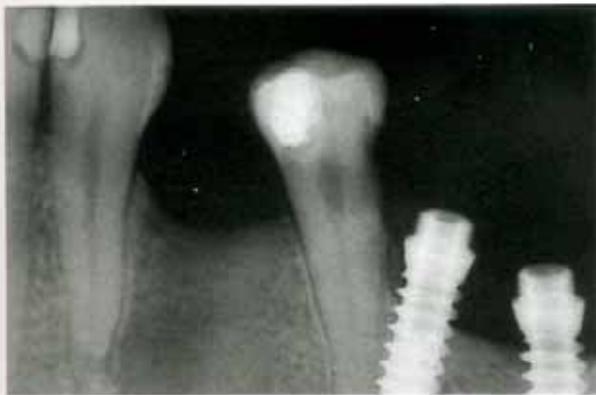
**Fig. 21. Rx. Tras extracción del implante fracasado.**

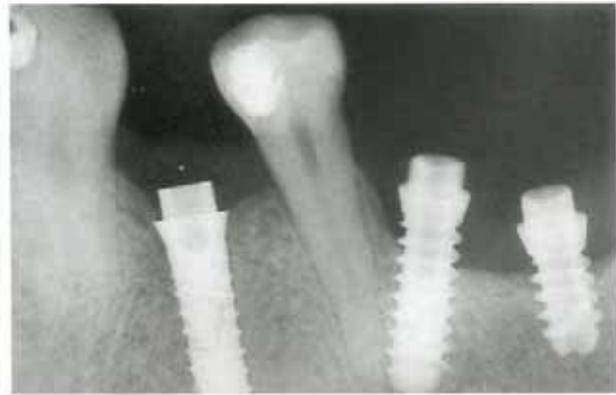
**Fig. 22. Colocación inmediata de un nuevo implante.**

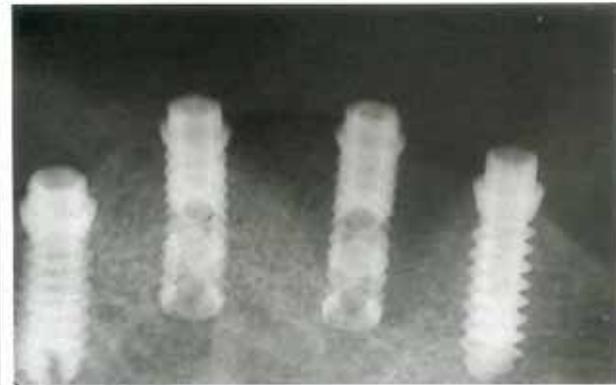
**Foto 24. Rx de implante mesial izdo. Con reabsorción y movilidad.**

Se colocan 4 implantes en zona sinfisaria con anestesia sin vasoconstrictor. Debido a que la intervención debía ser realizada con premura de tiempo, los implantes mesiales fueron de tipo cilíndrico. A las seis semanas, la paciente presenta inflamación y dolor en implante mesial izquierdo, con movilidad (Fig. 24).

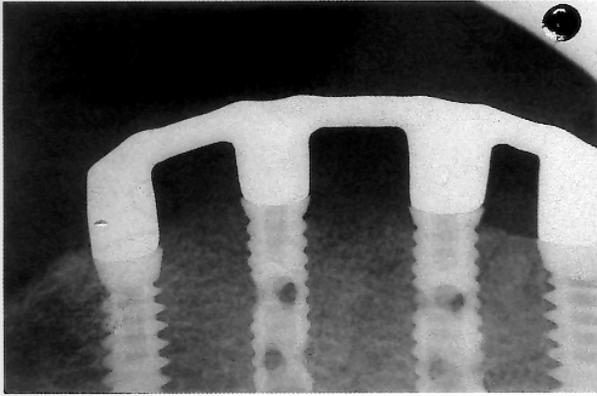
**Fig. 25. Barra sobre implantes tras la sustitución inmediata del implante fracasado. Rx de control.**

A los cuatro meses se construyó una barra para estabilizar su prótesis inferior removible (Fig. 25).

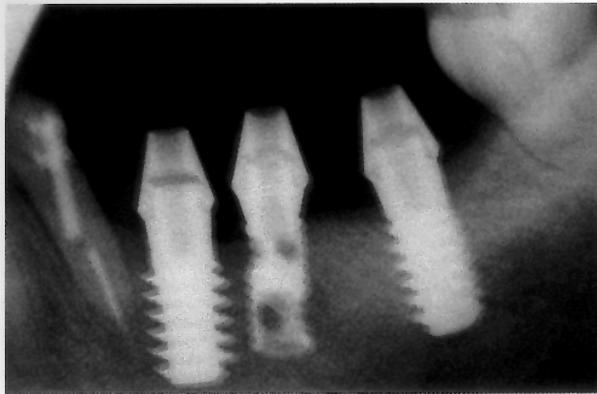
**Fig. 30. Implante mesial el cuarto cuadrante rozando el periodonto del 45.**

A las seis semanas presenta en un control habitual, movilidad a la exploración del implante mesial, sin signos de inflamación ni clínica acompañante, debido posiblemente al contacto que debió producirse del implante con el periodonto de la pieza dentaria mesial (Fig. 30).

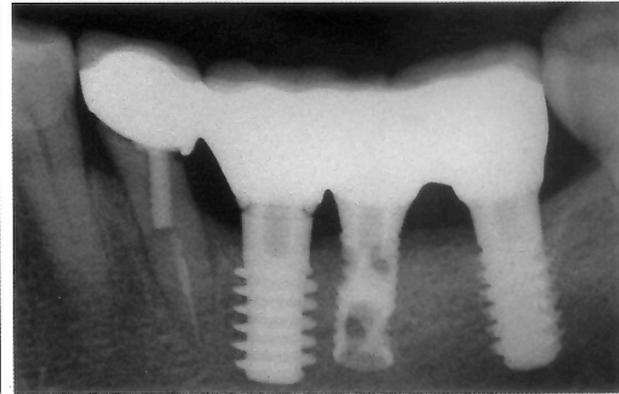
**Fig. 31. Implante mesial fracasado sustituido inmediatamente. Rx. control.**

Con anestesia infiltrativa se procede a la sustitución del implante móvil por otro del mismo material y de diámetro superior, variando ligeramente la dirección a fin de evitar el contacto con la pieza contigua (Fig. 31).

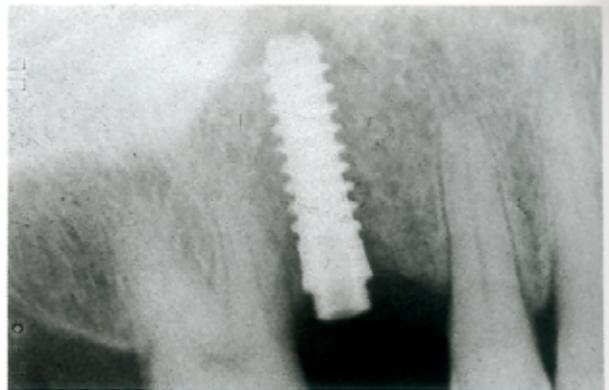
**Fig. 35. Implante retirado.**

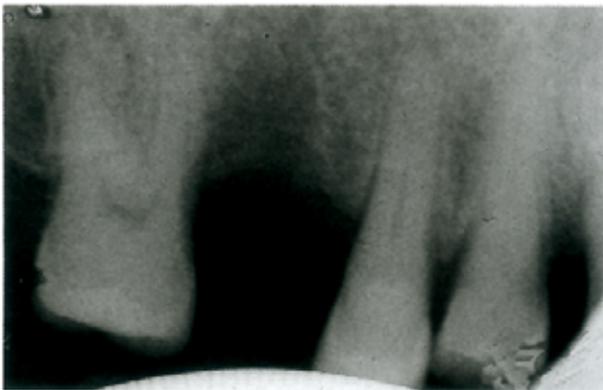
**Fig. 36. Implante sustituido.**

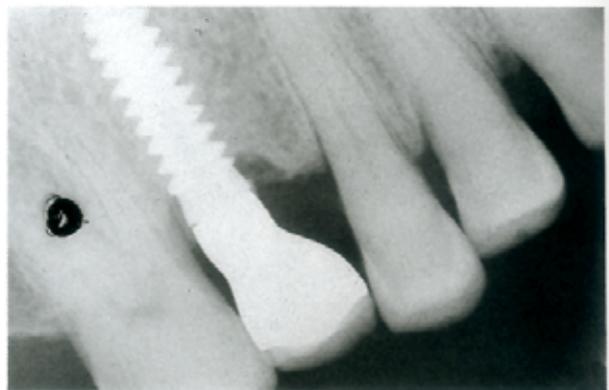
**Fig. 37. Implante cargado.**

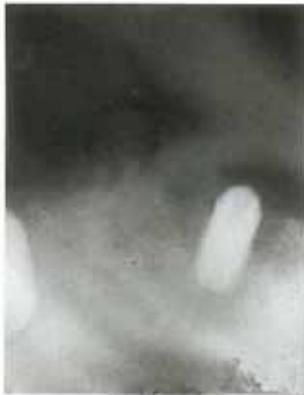
43

A las cinco semanas, la paciente acude por presentar inflamación gingival con dolor y movilidad en el implante mesial del tercer cuadrante (Fig. 43). En el mismo momento y tras anestesia local infiltrativa se procede a la remoción de dicho implante (Fig. 44) y tras el legrado y limpieza del tejido inflamatorio del lecho, se coloca un nuevo implante igual al extraído.

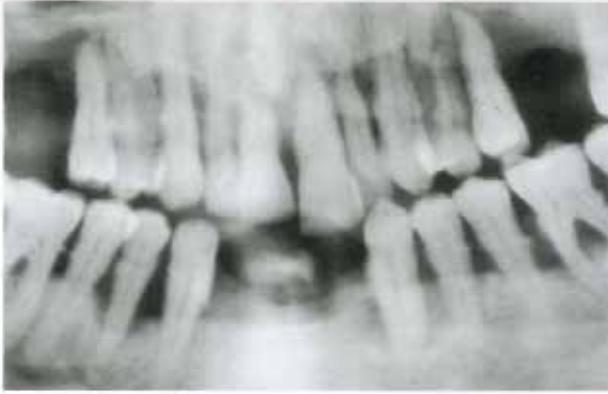
**Fig. 65. Ortopantomografía del caso.**

Paciente de 65 años con enfermedad periodontal avanzada (Fig. 65) y gran reabsorción ósea se le colocan 8 implantes inmediatos en maxilar superior (Fig. 66) de 15 a 25. Técnica semisumergida. Postoperatorio normal. A las cuatro semanas se detecta movilidad en el implante más distal del segundo cuadrante, sin clínica acompañante, radiolucidez periimplantar discreta (Fig. 67).

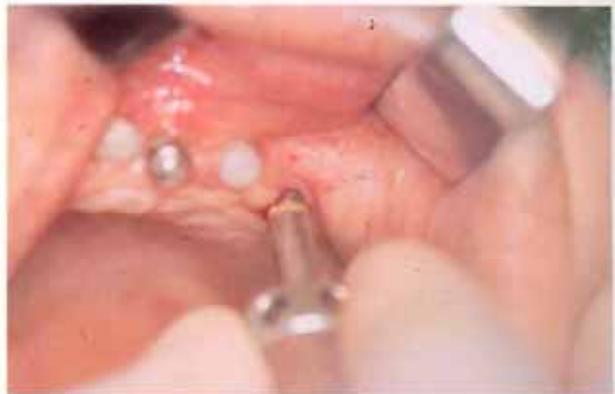
66

**Fig. 66. Implantes colocados.**

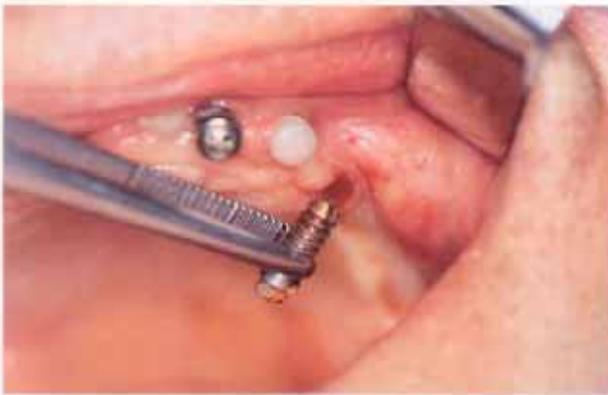
**Fig. 67. Imagen periimplantar, en el implante distal.**
